MINISTÉRIO DA DEFESA NACIONAL
AUTORIDADE MARÍTIMA NACIONAL
CAPITANIA DO PORTO DE PENICHE
EDITAL 4 /2025

INTERDIÇÃO / SEGURANÇA NA ORLA COSTEIRA – PERIGO QUEDA DE ARRIBA
PRAIA CARREIRO DE SÃO MARCOS - PENICHE

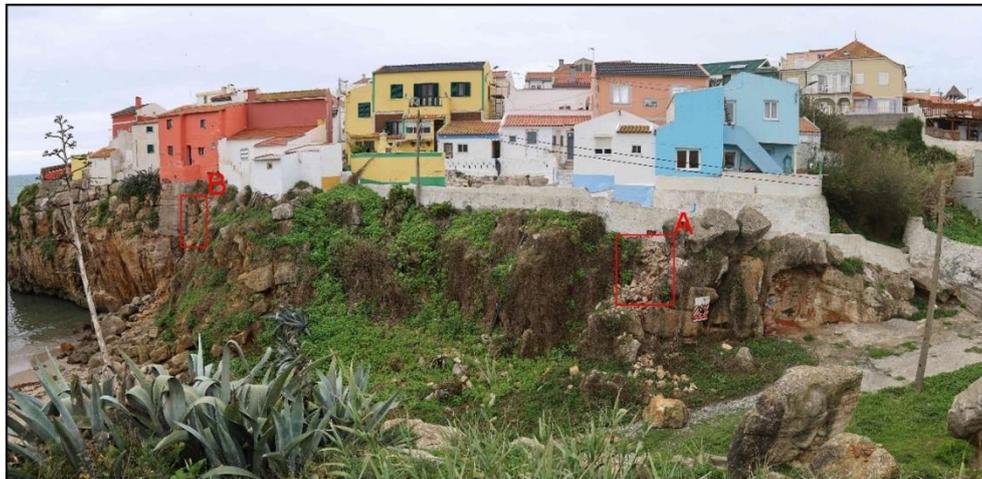
FIGURA 1

Após o reconhecimento local e a interpretação dos elementos reunidos, verificou-se a existência de sintomas de instabilidade na arriba e no seu topo ao longo do Bairro do Visconde e patologias em estruturas e infraestruturas relacionadas com a instabilidade da arriba. As duas cicatrizes de rotura recentes na frente de arriba poente são representadas, em dois pontos distintos, denominados 'A' e 'B' na Figura 1.

À data desta vistoria, na envolvência à ocorrência 'A' identificaram-se dois conjuntos de fendas, ao longo do muro/guarda-corpos e do pavimento do acesso que liga o Barro do Visconde à Praia do Carreiro de S. Marcos, as quais se propagavam paralelamente entre si ao longo de vários metros e apresentavam aberturas significativas. Nas fachadas dos edifícios e nas estruturas de suporte verificou-se a existência de algumas patologias, desconhecendo-se se a sua génese advém da instabilidade do maciço de fundação.

Na arriba encontra-se afixada uma placa de sinalização modelo 06, nos termos da Portaria n.º 241/2013, de 29 de julho, em cumprimento do disposto pelo Decreto-Lei, n.º 159/2012, de 24 de julho. Para delimitação da zona instável e das zonas passíveis de serem afetadas por movimentos de massa que possam vir a ocorrer subsequentemente, foram diligentemente colocadas pelo SMPC barreiras físicas e sinalização de interdição, logo após as ocorrências em causa terem sido comunicadas pelos moradores a esse SMPC.

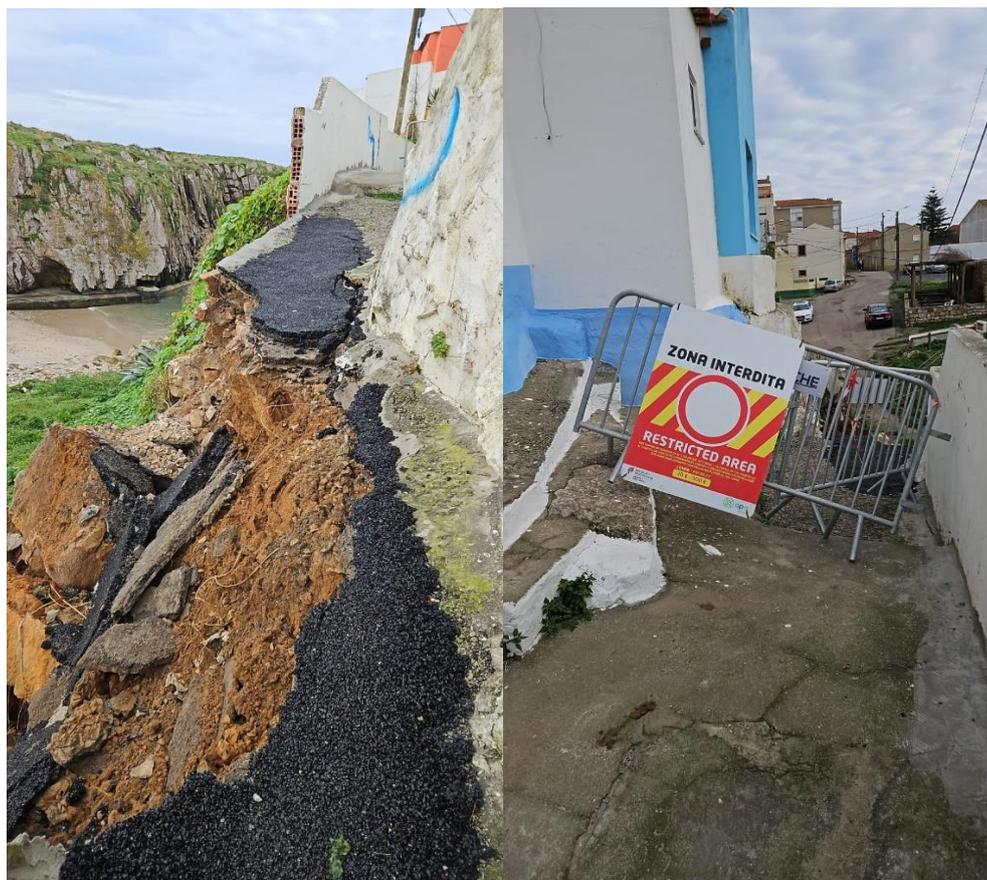
FIGURAS 2 E 3

No dia 06/03/2025, foi reportada pelo SMPC da CMP nova ocorrência no acesso entre a Praia do Carreiro de S. Marcos e o Bairro do Visconde, caracterizada por movimento de massa que resultou no abatimento do troço inicial deste acesso e respetivo muro/guarda-corpos (Figura 2).

No seguimento da vistoria conjunta entre a APA e o SMPC da CMP, no mesmo dia, foi efetuada nova avaliação das condições de segurança no local e, adicionalmente às medidas de mitigação do risco já implementadas no local, optou-se por proceder à delimitação, através de barreira física, do acesso a partir do Bairro do Visconde em direção à praia, complementada por uma placa modelo 10 nos termos da Portaria n.º 241/2013, de 29 de julho (Figura 3).
